鋼製防護柵更新のすすめ

鋼製防護柵の腐食取替え目安

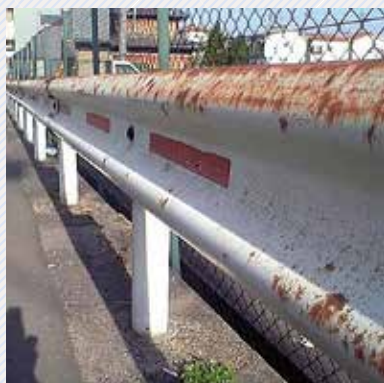
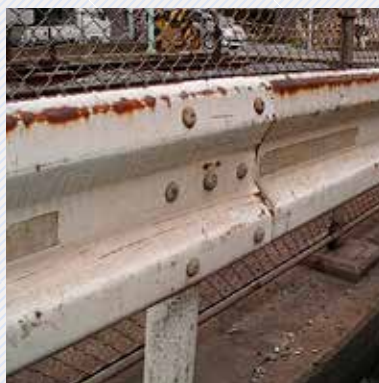
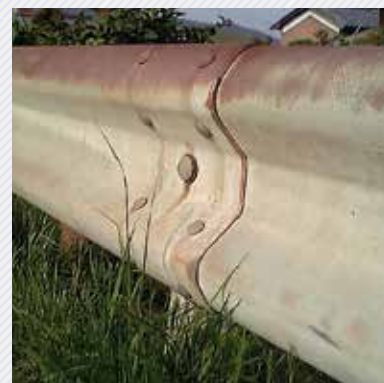
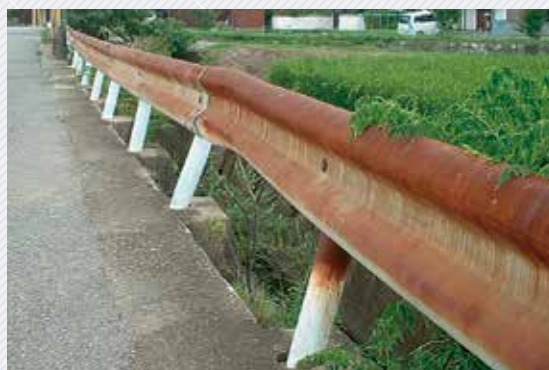
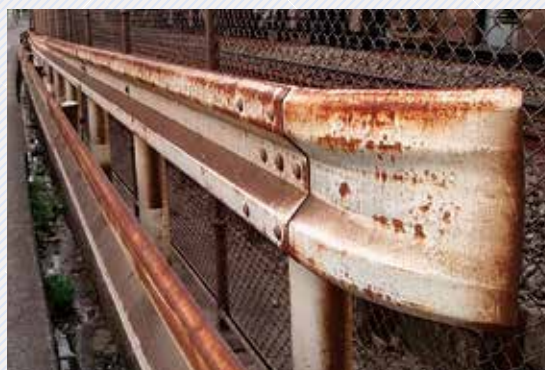
以下の写真は、全て昭和47年に「防護柵設置要綱」が発刊される以前の防護柵です。
これらの防護柵は現行『防護柵の設置基準・同解説』の性能がありません。
また、現在はメーカーで製造していないため、旧型のまま取替えが必要となった場合、部材の調達ができない状況にあります。
これらの防護柵につきましては、現行の基準に合致する防護柵へ取替えることで、安全性が向上します。

昭和47年10月、『防護柵設置要綱』が発刊され、防護柵の構造が統一されたものの、それ以前の形状による防護柵が現在も設置されています。旧型防護柵は現行の『防護柵の設置基準・同解説』を満たしていないとともに、メーカーでの製造を終了していることから、同一材での取替えも困難な状況にあります。このため、本資料において取替えにおける新旧の識別について掲載しました。

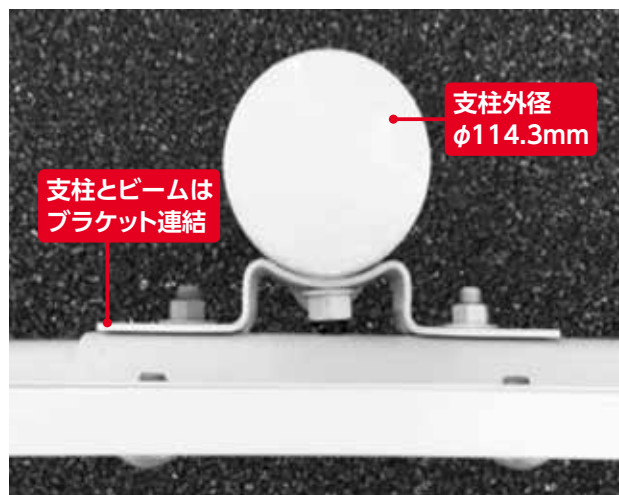
現行B種・C種 | 継手部平面写真

継手構造を見ることにより、現行・旧型を判別可能です。
